Worauf achten bei alten Häusern?

Baukulturdienst Weser - Leine

Projekträger & Herausgeber:
Interessengemeinschaft Bauernhaus e.V.

Ratgeberbroschüre für Althausbesitzer

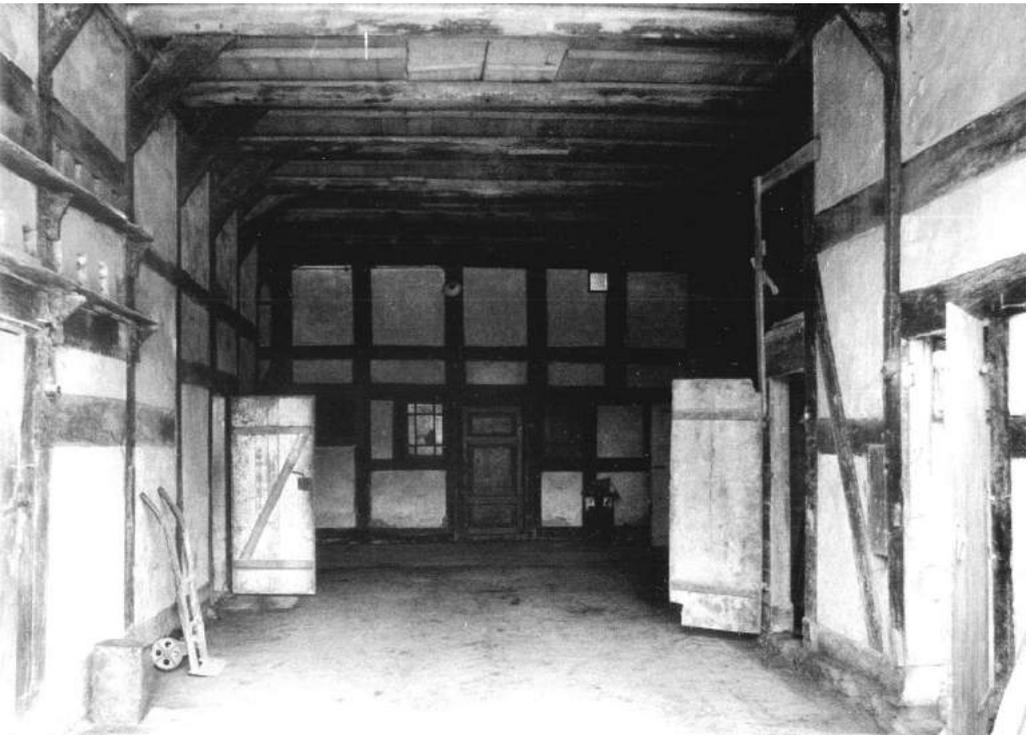
Das Niederdeutsche Hallenhaus

Seine dreischiffige Grundform mit mittiger Längsdiele, seitlichen Stallbereichen und dem „Flett“ am Ende der Diele ist Jahrhunderte alt und ähnelt einer Kirche sehr.

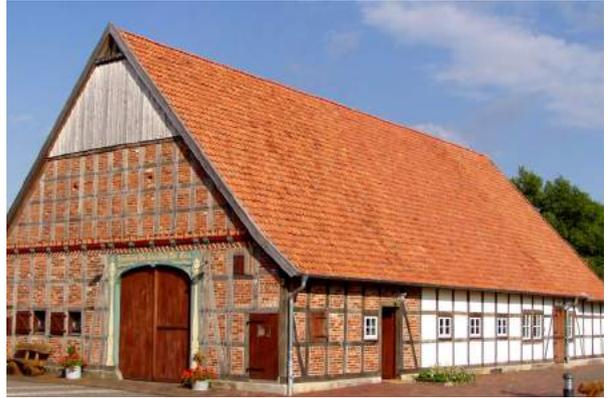
Zweiständerhaus:

Bei dieser ältesten Form des Hallenhauses tragen nur die Ständerreihen der beiden Dielenwände die Hauptlast des tiefgezogenen Daches und des Erntegutes. Die seitlichen „Kübbungen“ können bei Bedarf problemlos erneuert oder verändert werden.

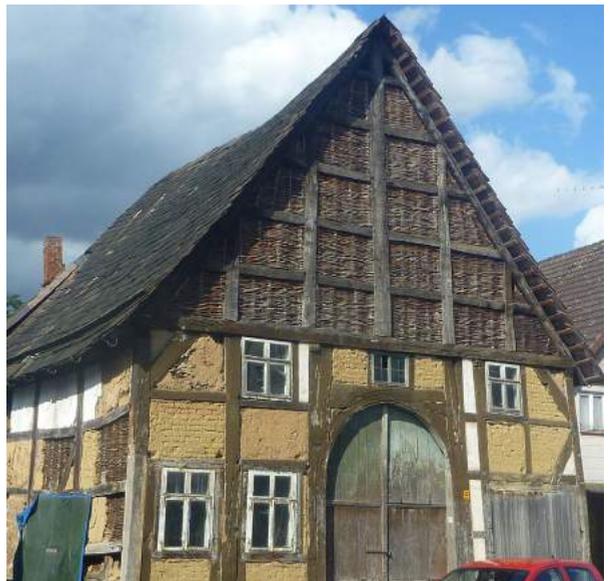
Vierständerhaus:

Die durchlaufenden waagerechten Dachbalken des Vierständerhauses belasten auch die Außenwände, die nun genau so hoch wie die Dielenwände sind. Ein wesentlicher Vorteil dieses Haustyps ist der nicht unerhebliche Raumgewinn – im Dachraum und im neu entstandenen Zwischengeschoss.

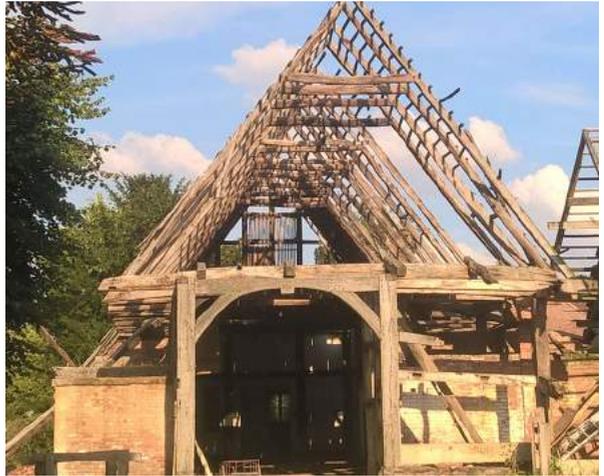
Dreiständerhaus:

Das Dreiständerhaus ist eine Kombination aus Zwei- und Vierständerhaus. Eine Außenwand ist bereits wie beim Vierständerhaus dielenhoch und tragend, während die andere noch eine niedrige Kübbung wie beim Zweiständerhaus aufweist.

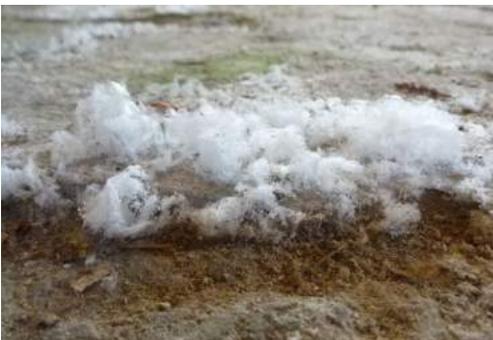
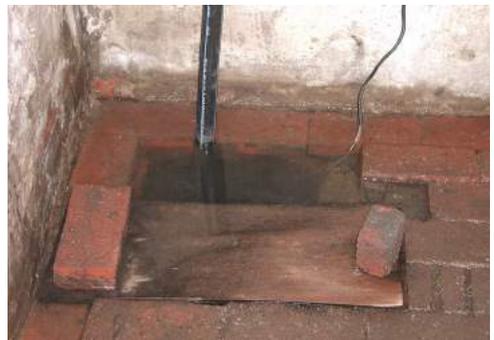
Kellerfußböden:

Oft besteht der ursprüngliche Kellerfußboden nur aus gestampftem Boden mit hohem Lehmanteil.

Abgesehen davon, dass alte Kellerfußböden oft feucht und glitschig (und manchmal von Ratten unterhöhlt) sind, gibt es Schäden eher selten.

Möchte man lieber einen ebenen und trockenen Fußboden haben, sollte statt eines durchgängigen Estrichbetons ein diffusionsoffener Belag aus Betonplatten oder Klinkerpflaster auf einer kapillarbrechenden Splittschüttung gewählt werden.

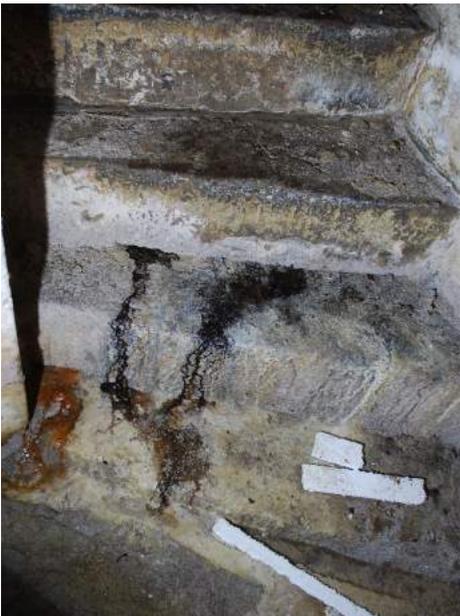
Kellerwände:

Diese sind Teil der Gründung oder Fundamentierung des Hauses und wurden bei historischen Gebäuden meist aus Bruchsteinen, später aus Ziegelsteinen gemauert. Häufig sind neben Feuchtigkeit und ausgewaschenen Fugen auch Salzausblühungen an den Innenseiten vorhanden. Es handelt sich um Salzkristalle, die sich beim Verdunsten der Erdfeuchtigkeit an der Wandoberfläche ansammeln.

Diese könnten auf Dauer zum Zerbröseln des Mörtels führen und sollten deshalb von Zeit zu Zeit abgebürstet werden. Wer einen etwas höheren Standard erreichen möchte, kann die Fugen auskratzen und mit einem Kalk-Trass-Mörtel neu verfugen oder allenfalls die Wände mit einem sog. „Opferputz“ überziehen – der nach einer gewissen Standzeit irgendwann wieder abbröselt.

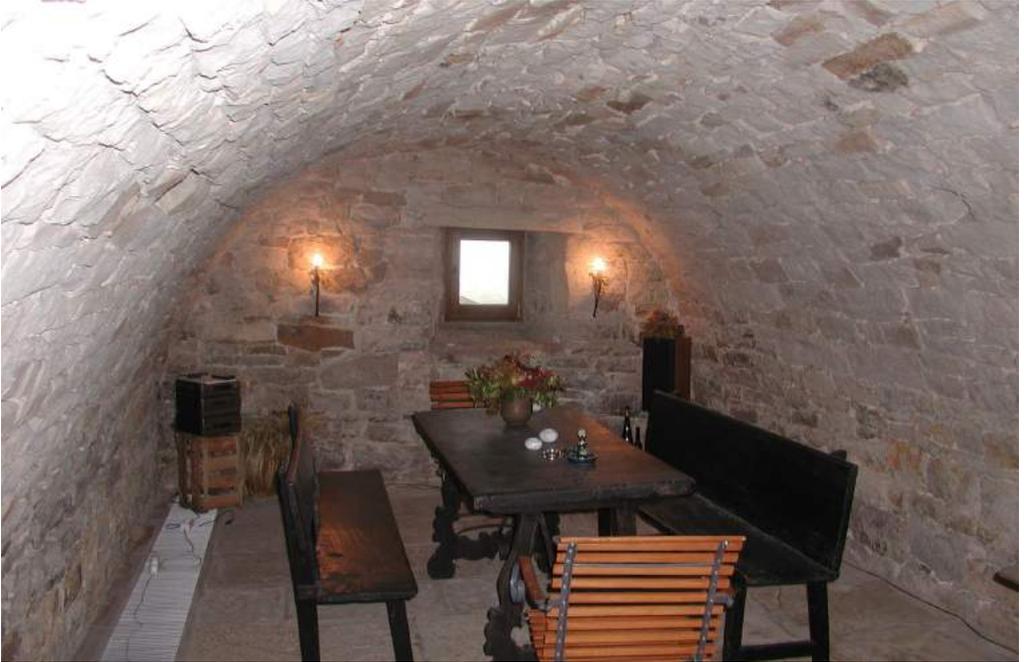
Kellerdecken:

Bei sehr alten Kellern finden sich noch Tonnen- oder Kreuzgewölbe aus Sand- oder Ziegelsteinen. Am Häufigsten sind jedoch Holzbalkendecken aus Eiche mit Einschub aus „Wellerhölzer“ (mit Strohlehm umwickelte Äste oder Latten).

Diese wurden erst im 20. Jahrhundert allmählich von sog. Preußischen Kappendecken verdrängt. Diese bestehen aus Doppel-T-Trägern aus Stahl mit dazwischen gemauerten flachen Gewölbe-Kappen aus Ziegelmauerwerk.

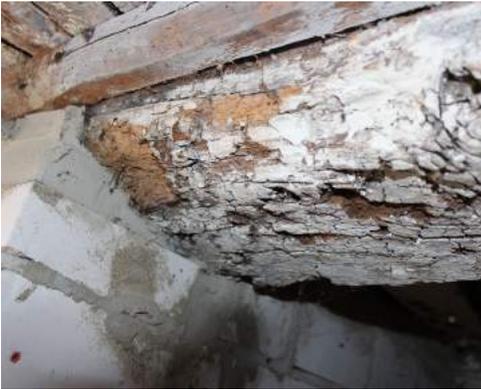
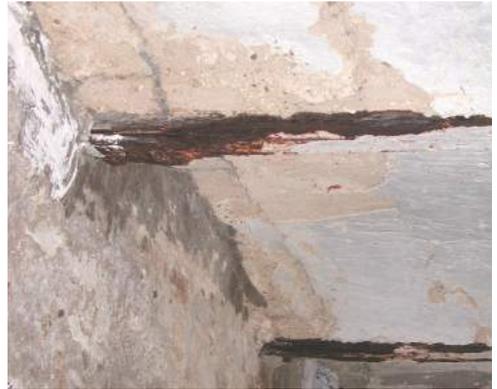
Oft ist eine fortgeschrittene Fäulnis an den Holzbalcken bzw. Korrosion (Rost) an den Stahlträgern vorzufinden. Solange diese Schädigungen nur oberflächlich sind, ist die Tragfähigkeit der Decke nicht gefährdet.

Daher sollten die tragenden Bauteile regelmäßig kontrolliert werden. Wenn z.B. die Stahlträger überputzt worden sind, sollte der Putz zu Kontrollzwecken an einigen Stellen entfernt werden.

Da es für den Laien oft nicht ersichtlich ist, ob die Decke noch tragfähig ist, empfiehlt sich die Zuhilfenahme einer fachkundigen Person. Zur vorübergehenden Absicherung wird empfohlen, die angefaulten Holzträger oder korrodierten Stahlträger provisorisch abzufangen, zum Beispiel mit Drehsteifen und Kanthölzern.

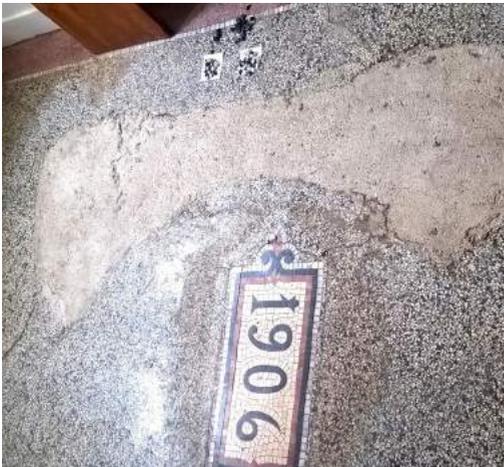
In den Wirtschaftsräumen und im Kochbereich gab es ursprünglich nur Stampfböden, manchmal mit Steinbelägen, die ohne Abdichtung auf das Erdreich gelegt wurden, sodass es zu aufsteigender Feuchtigkeit und Salzausblühungen kommen kann.

Außerdem sind diese Fußböden sehr kühl. Später wurden häufiger Fliesen im Mörtelbett oder dünne Estriche, seltener Terrazzo verlegt – ebenfalls meist ohne Abdichtung.

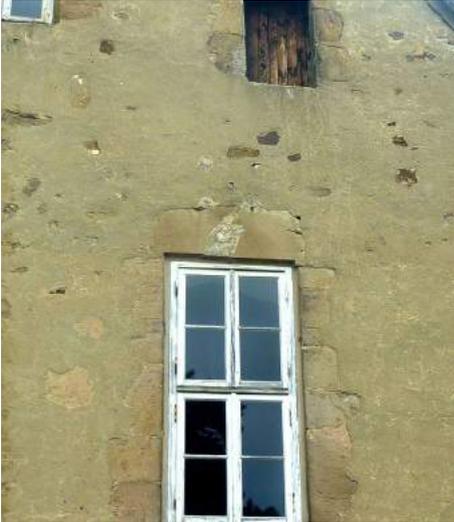
Alle Arten von Wänden können außen- und / oder innenseitig verputzt sein. Auf den ersten Blick ist dann nicht erkennbar, aus welchem Material die Wand errichtet ist. Der Putz bestand früher meist aus Lehm- oder Kalkmörtel und mehreren Schichten und ist oft noch mit Anstrichen versehen worden.

Bei den Außenseiten von Fachwerkwänden sind meist nur die Gefache verputzt – man spricht dann von Sichtfachwerk. Es kam aber auch vor, dass das Fachwerkgerüst vollflächig überputzt wurde – wozu das Holz vorher mit Beilhieben eingekerbt oder anderweitig mit einem sog. Putzträger versehen werden musste. Die Gründe hierfür waren unterschiedlich: besserer Wetterschutz, Auflagen zur Erhöhung der Brandsicherheit oder um höherwertiges Mauerwerk vorzutäuschen.

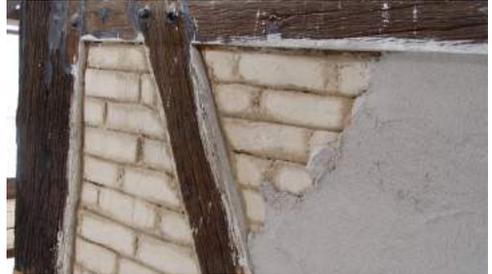
Später wurden Putze mit mehr oder weniger hohem Zementzusatz oder sogar als reine Zementputze hergestellt – was für die Austrocknungsfähigkeit der Wände schädlich ist und auch die Gefahr von Rissbildung und Ablösung vom Untergrund erhöht.

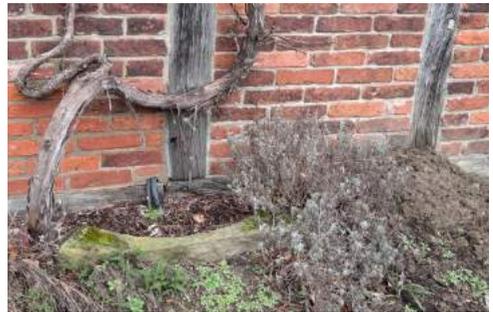
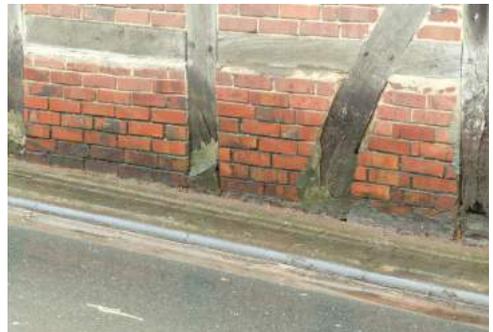
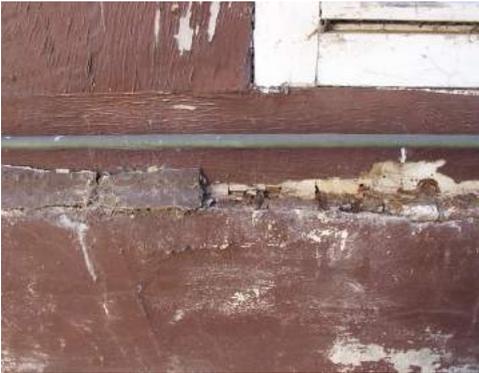
Häufig findet man auch Mörtelkehlen zwischen Sockelkante und Fachwerkschwellen vor, die meist in dem Irrglauben angebracht wurden, damit das Eindringen von Wasser unter die Schwelle vermeiden zu können.

Tatsächlich wird die Verrottung dadurch meist verstärkt, weswegen es besser ist, diese Mörtelkehlen wieder zu entfernen.

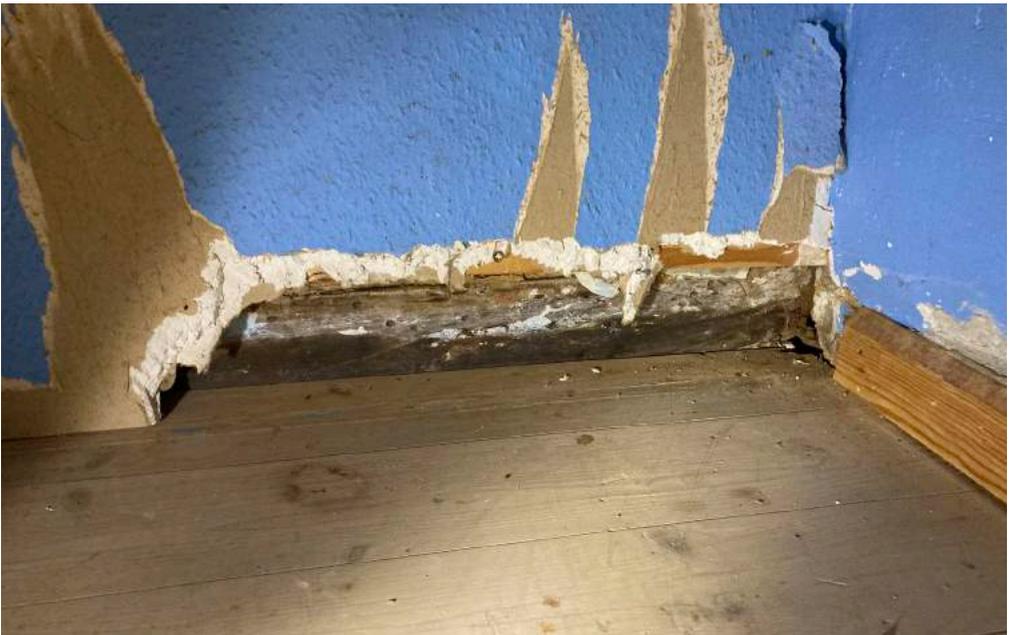
Vielen Hausbesitzern ist gar nicht klar, dass sich hinter den Fußleisten tragende Holzschwelle verbergen – oft ohne Sperrschicht darunter. Deren allmählich vorschreitende Verrottung und die damit verbundene Absenkung der Wand kündigt sich durch charakteristische Risse und Faltenbildung im Putz oberhalb der Fußleiste an.

Zumindest bei geplanten Grundsanierungen sollte deshalb der nachträgliche Einbau von Sperrschichten unter Wänden mit eingeplant werden. Ob es im Einzelfall vertretbar ist, darauf zu verzichten, kann nur ein langjährig erfahrener Fachmann beantworten.

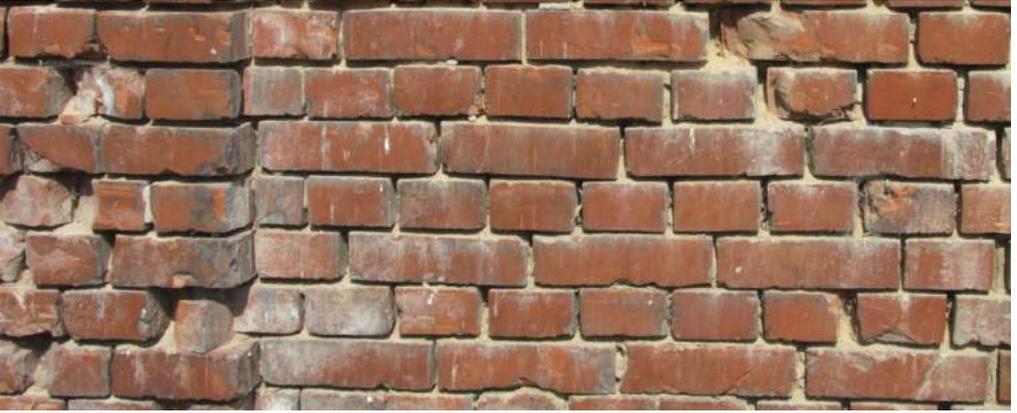
Bauphysikalisch macht es einen großen Unterschied, ob es sich um einen historischen Handstrichziegel – womöglich noch aus einem Feldbrand – oder einen im heute üblichen Tunnelofen gebrannten Klinker handelt, der kein Wasser mehr aufsaugen kann.

Dazwischen gibt es viele Abstufungen, die man kennen sollte – schon deshalb, weil für ein gutes Mauerwerk die Zusammensetzung des Mörtels optimal auf die Steineigenschaften abgestimmt sein muss.

Andernfalls riskiert man spätere Schäden wie vorzeitiges Auswittern der Fugen oder Frostabsprengungen.

Beim Neuausfugen von altem Mauerwerk kann es sogar vorkommen, das Kapillarfugen entstehen, die das herunter rinnende Regenwasser förmlich nach innen saugen und die Wand stärker durchfeuchten als vorher.

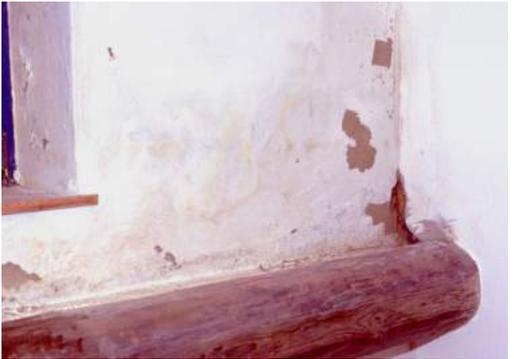
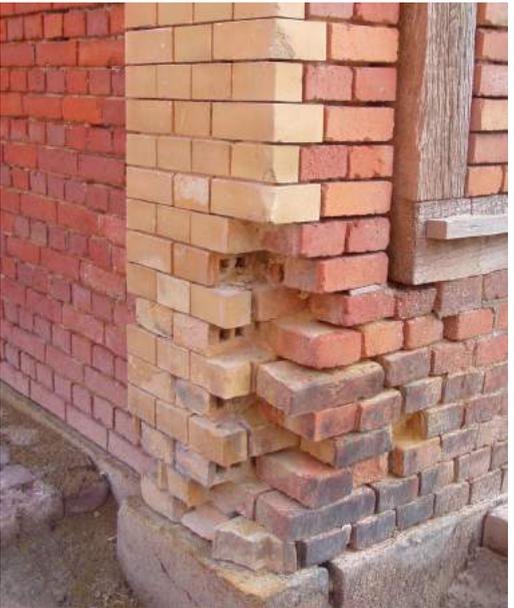
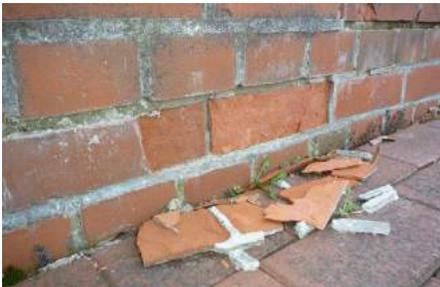
Neben den vorgenannten Problemen kommt es bei Mauerwerk nicht selten zu Rissen, die meistens durch Setzungen im Untergrund, mangelnde konstruktive Verbindung zu anderen Bauteilen oder partielle Überlastungen verursacht werden (z.B. bei gemauerten Segment- oder sog. „schiefechten“ Bögen über Öffnungen).

In solchen Fällen sollte ein erfahrener Fachmann hinzugezogen werden.

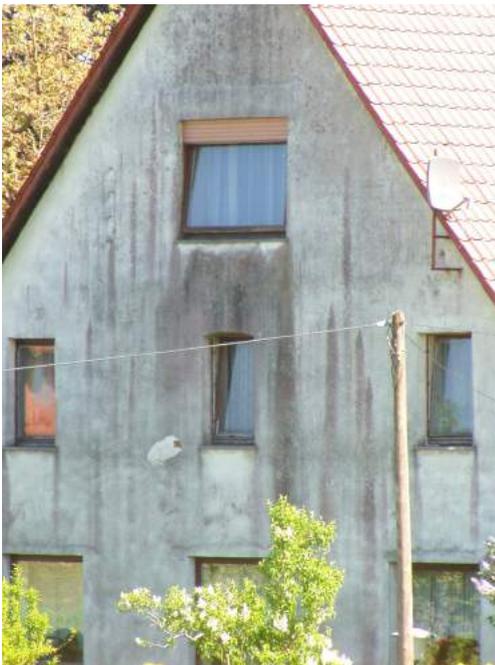
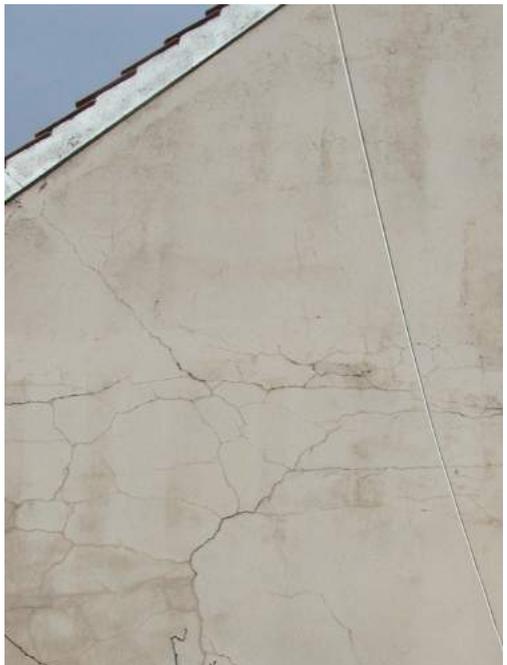
Auch wenn zwischenzeitlich diffusionsoffenerere Farben entwickelt wurden, bleibt das Problem, dass die darin enthaltenen Kunststoffe im Laufe der Zeit verspröden und die Film bildenden Farbschichten Risse bekommen, durch die dann Regenwasser kapillar eindringen kann.

Die verbleibende Farbe behindert aber die Austrocknung und lässt sich zudem meist nur sehr schwer wieder entfernen.

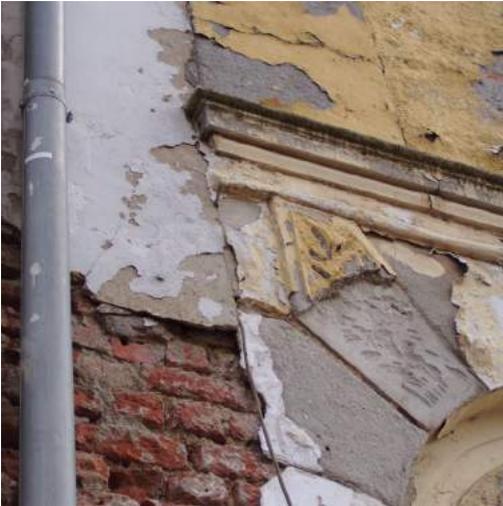
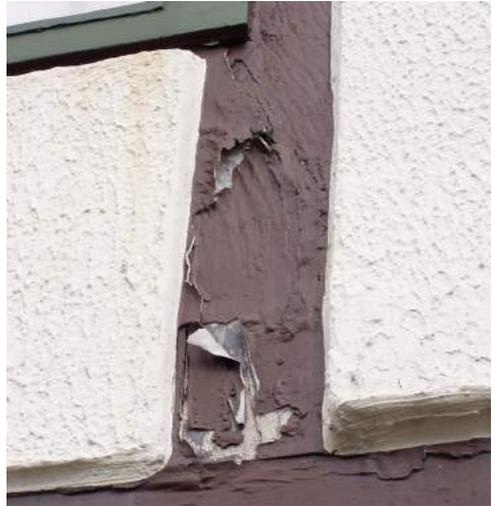
Verschlimmert wird das Problem durch die Fülle an Dichtstoffen, die ihren eigentlichen Zweck, das Eindringen von Wasser zu verhindern, nur eine Zeit lang erfüllen und dann ebenfalls verspröden und sich ablösen.

Deshalb empfiehlt es sich, vor allem bei Sichtfachwerk auf Dichtstoffe zu verzichten und wieder bewährte Farbsysteme wie Leinöl, Kalk und Mineralfarben (auf Wasserglasbasis) zu verwenden. Allerdings müssen hierfür bereits vorhandene Dispersionsanstriche vorher fachgerecht entfernt werden.

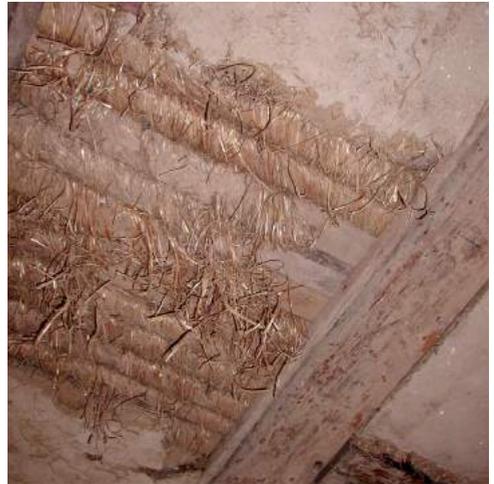
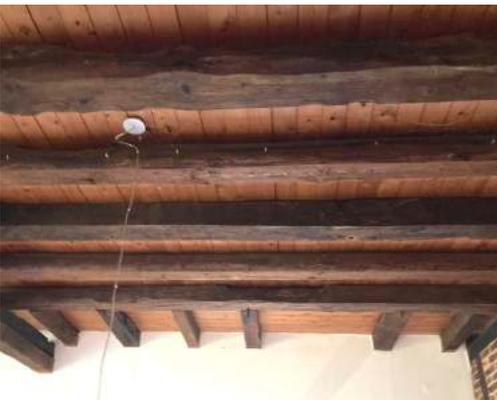
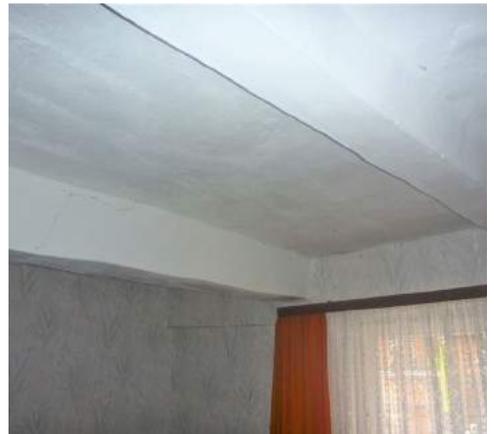
Zwischen den Holzbalken befinden sich vor allem in Wohnräumen Einschübe unterschiedlicher Bauweise aus Lehm, die besseren Wärme-, Brand- und Schallschutz bieten.

Die ursprünglichen Wellerhölzer sind meistens unterseitig mit Lehm verputzt (oft inklusive der Balken).

Später wurden sie durch Lehmschlag auf Einschubbrettern und durchgehende Unterdecken aus Brettschalung mit Kalkputz auf Schilfrohr ersetzt (sog. Rohrputzdecken).

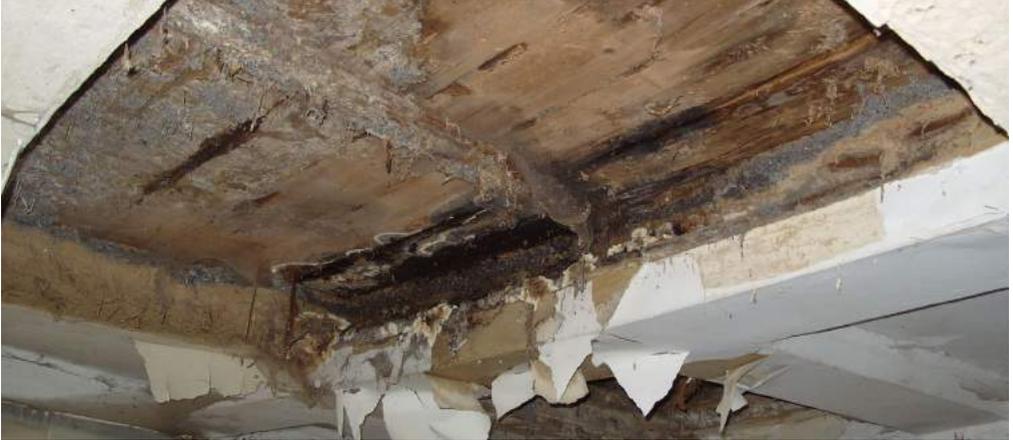
Wie bei Kellerdecken sind auch hier besonders die Auflager der Balken durch Feuchtigkeitseinflüsse und daraus folgend durch holzerstörende Pilze und / oder Insekten gefährdet – vor allem, wenn das Hirnholz der Balkenköpfe an der Außenseite der Wand freiliegt.

Erste Indizien für einen Befall mit holzerstörenden Insekten sind Ausfluglöcher am Holz und helle Bohrmehlhäufchen unterhalb des Holzes. Um den Grad der Gefährdung beurteilen zu können sollte ein Experte hinzugezogen werden.

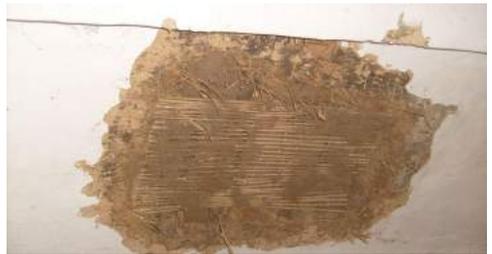
Wenn Lehmputz feucht wird, dann wird er schwer und fällt plattenweise von der Decke. Herab gefallener Lehmputz bedeutet also meistens, dass die Decke feucht geworden ist. Sie sollten die Ursache suchen, finden und beheben.

Häufige Ursachen von Wasserschäden sind Dachleckagen und defekte Wasserleitungen. Holzbalkendecken sind besonders gefährdet, weil kleine oder größere Wassermengen zunächst oft unbemerkt im Lehmeinschub versickern.

Wenn Sie an Ihrer Decke unterseitig bräunliche Flecken entdecken oder gar der Lehmputz von der Decke fällt, sollten Sie sofort handeln.

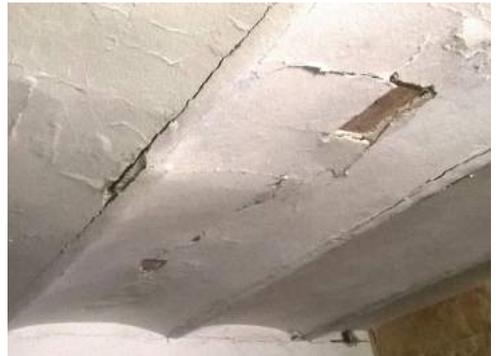
Bei Kappendecken ist oft Korrosion an den Stahlträgern, vor allem im Auflagerbereich, vorzufinden. Solange diese nur oberflächlich ist, ist die Tragfähigkeit der Decke nicht gefährdet.

Wenn Längsrisse in den Kappen auftreten oder diese sich sogar heben oder senken, könnte das an Korrosion der Trägerstege oder am Auseinanderdriften der seitlichen Wände liegen.

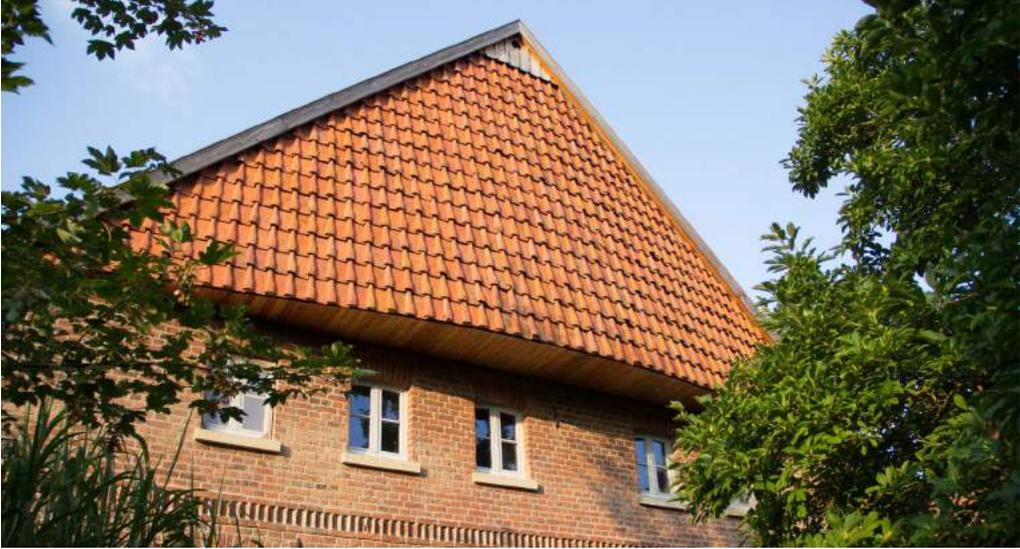
Walmdach

Eine regionale Besonderheit im Schaumburger und Lipper Land ist der sog. „Steckwalm“, meist in gerundeter Form, der ähnlich wie ein Schirm u.a. einen gewissen Wetterschutz bietet.

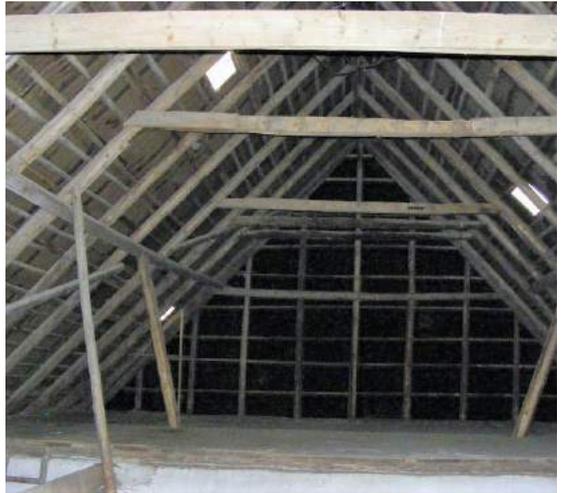
Kehlbalkendach abgestrebt

Konstruktive Probleme tauchten erst auf, als die Obergeschosse der Kammerfächer komfortablere Kopfhöhen bekamen und dafür die Dachbalken immer weiter nach oben wanderten.

Dass die horizontalen Schubkräfte aus den Sparrenfüßen dann nicht mehr hinreichend aufgefangen werden können, erkennt man am häufigen Ausbeulen im oberen Bereich der Traufwände. Ebenso empfindlich reagieren Sparrendächer, wenn man einzelne Gespärre für Treppendurchbrüche oder Gauben durchtrennt.

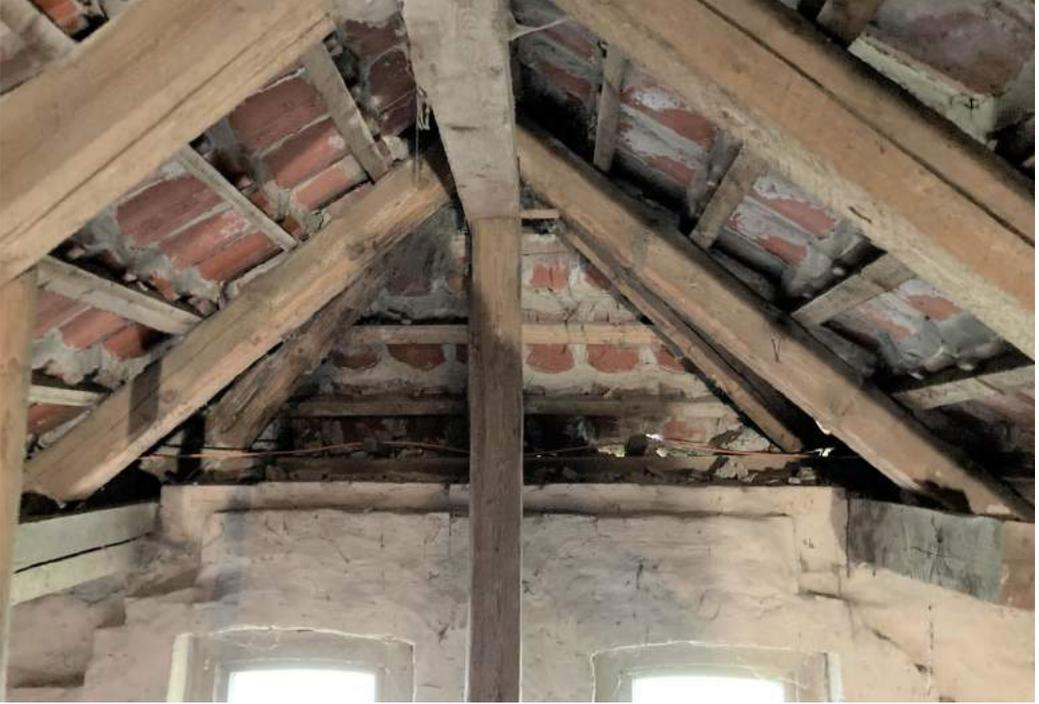
Reines Pfettendach

Hier sind die Sparren einzeln auf Pfetten, den horizontalen Trägern, „aufgeklaut“. Die Fuß-, Mittel- oder Firstpfetten liegen entweder auf Wänden oder bilden zusammen mit Stielen, waagerechten Spannriegeln und meistens auch diagonalen Windstreben sog. „Dachstühle“.

Diese Konstruktionsmethode erlaubt geringere und unterschiedliche Dachneigungen sowie eine größere Vielfalt an Dachaufbauten und – auch nachträglichen – Veränderungen. Andererseits geht der bei Sparrendächern eindrucksvolle freie Dachraum teilweise verloren und die Pfettenstiele leiten hohe Einzellasten in das darunterliegende Bauwerk ein. Dies wird bei nachträglichen Umbauten von Sparren- zu Pfettendächern oft unterschätzt.

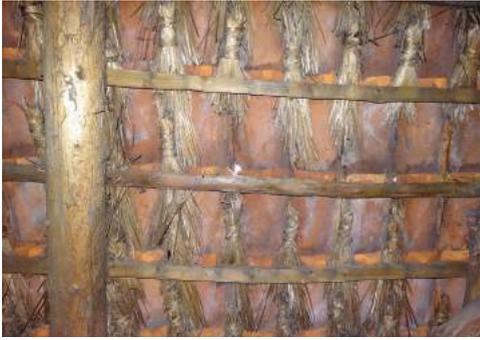
Heute ist deshalb eine zweite Wasser führende Ebene Standard – auch Vordeckung oder Unterdach genannt. In der einfachsten Form handelt es sich dabei um Kunststofffolien (Unterspännbahn) zwischen Sparren und Lattung.

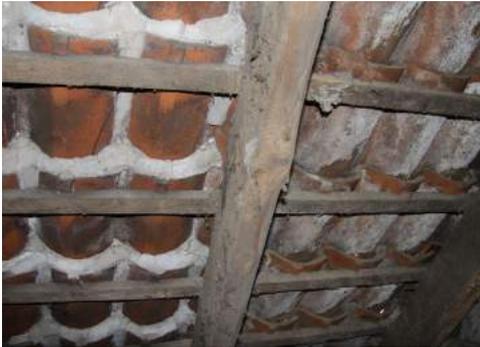
Die solidere Ausführung ist ein festes Unterdach aus Brettern mit Wasser abweisender Abdeckung, historisch als „Harzer Dach“ bekannt. Hierzu gibt es auch schlichtere Varianten wie Hartfaserplatten oder imprägnierte Holzfaserplatten mit Nut und Feder.

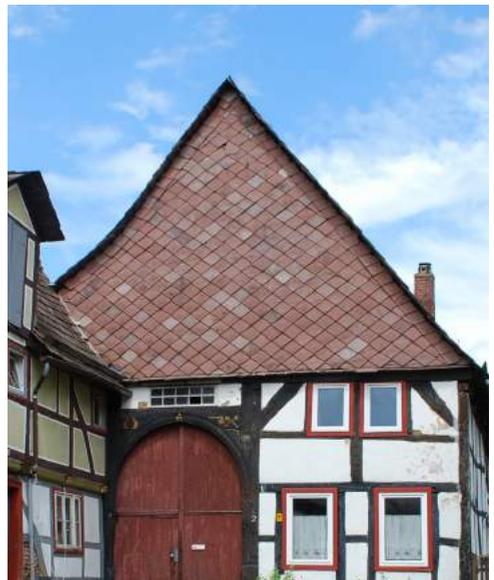
Schäden können an allen vorstehend beschriebenen Bestandteilen des Daches auftreten. Besonders gefährlich sind Löcher in der Dacheindeckung (sog. „Leckagen“).

Schon das kleinste Loch kann zu gravierenden Schäden im Gebäudeinneren führen. Je weiter unten sich das Loch (oder ein Riss in der Dachpfanne) befindet, desto mehr Regenwasser dringt ein.

Dieser verrutschte Dachziegel führte zu dem unten abgebildeten Schaden.

Deswegen sollten solche Leckagen schnellstmöglich nach ihrer Entdeckung geschlossen werden – wenn möglich zunächst provisorisch (z.B. mit bereit liegenden Ersatzpfannen oder einem Stück Blech), besser natürlich durch einen Dachdecker.

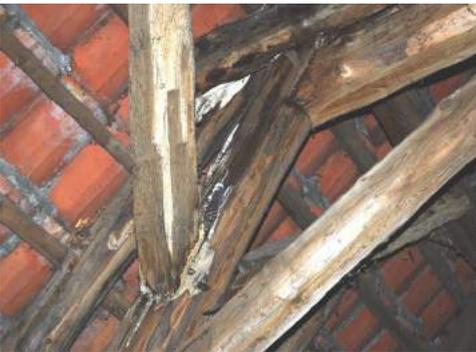
Nicht selten entstehen solche Leckagen, wenn Dachpfannen mit zu hartem Mörtel verstrichen sind, dann haben sie keinen Bewegungsspielraum und können unter Umständen reißen.

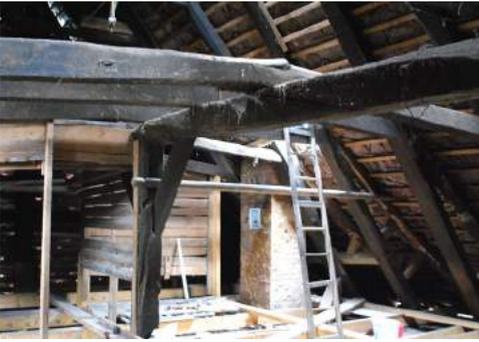
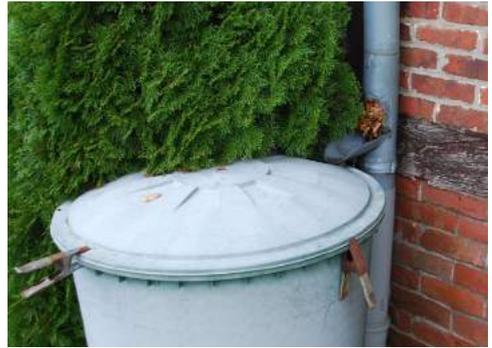
Dieses Leck in der Regenrinne führte zu der unten abgebildeten Durchfeuchtung.

Schäden unterhalb des Daches entstehen häufig durch defekte oder verstopfte Dachentwässerungsanlagen. Es ist deshalb wichtig, Rinnen und Fallrohre regelmäßig zu kontrollieren.

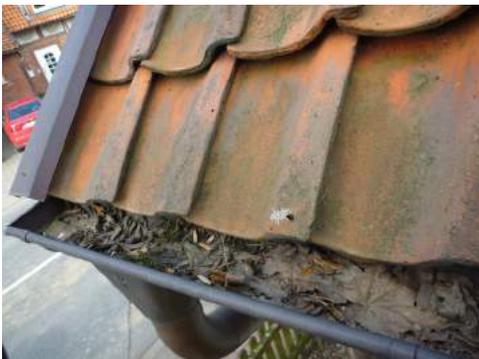
Zusätzlich (oder wenn Sie beim Kontrollgang nicht nass werden möchten) sollten Sie (mithilfe einer Leiter) in die Regenrinnen und die Fallrohre schauen.

Laub oder anderer Dreck sollte regelmäßig entfernt werden, um Verstopfungen zu vermeiden. Schäden durch Korrosion oder aufgeplatzte Lötstellen müssen zeitnah durch einen Dachdecker beseitigt werden. Dieser kann auch helfen, wenn das Entwässerungssystem für die Größe der Dachfläche nicht ausreichend dimensioniert ist.

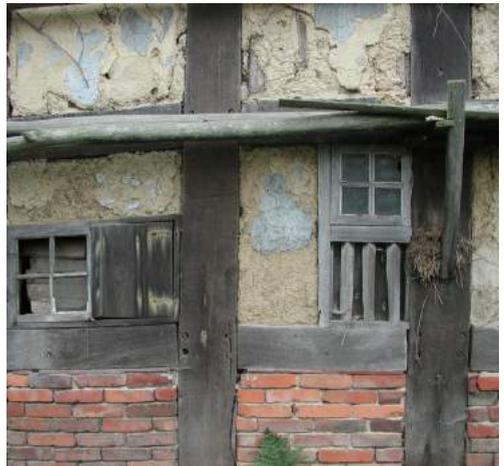
Solchen Luxus konnten sich früher aber die wenigsten Menschen leisten. Da Glas sehr wertvoll war, gab es nur wenige und fest eingebaute Scheiben, um etwas Licht ins Haus zum bekommen. Zum Rausschauen und Lüften benutzte man Holzklappen.

Meist lagen diese beiden unterschiedlichen Bauteile nebeneinander. Heute sind solche Beispiele nur noch an wenigen historischen Gebäuden erhalten.

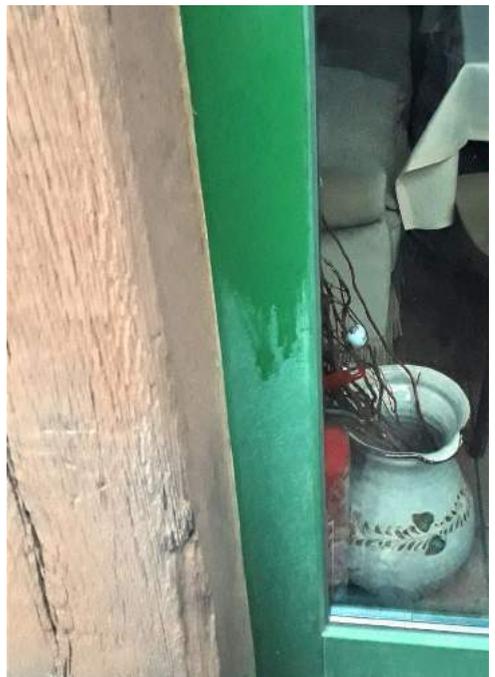
Besonderes Augenmerk ist auf Anstriche von Holzelementen zu legen. Vor allem die waagerechten Flächen der Elemente sind anfällig für Verrottungsschäden, weil das Wasser oft nicht schnell genug abläuft.

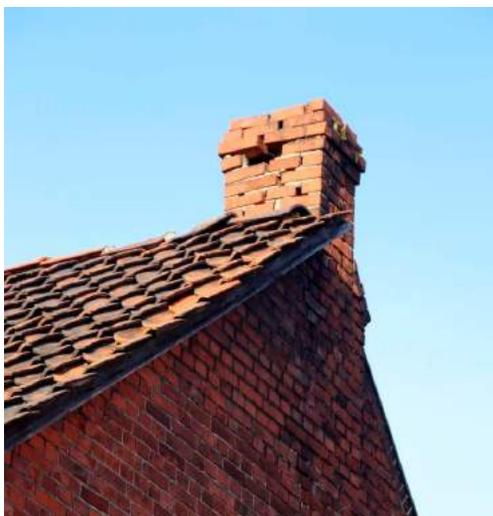
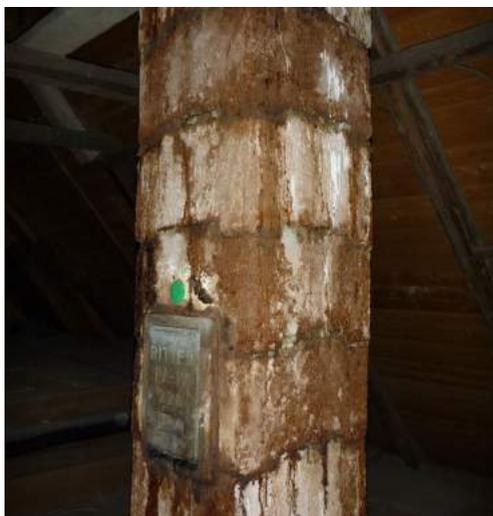
Wenn Sie bemerken, dass Ihr Schornstein beginnt, sich leicht zu neigen, auseinanderbröckelt oder Spuren von Versottung (durch Kondensat im Schornstein verursachte bräunliche Verfärbung) zeigt, dann sollten Sie einen Schornsteinbauer zu Rate ziehen.

Regelmäßig zu kontrollieren sind auch der Anschluss an die Dacheindeckung und die innen liegenden Flächen unterhalb der Dachhaut.
